171하2778

신형 카니발(KA4) 9인승 디젤 노블레스

점검일 : 2026-07-08

## 리본카 차량 품질 점검 결과

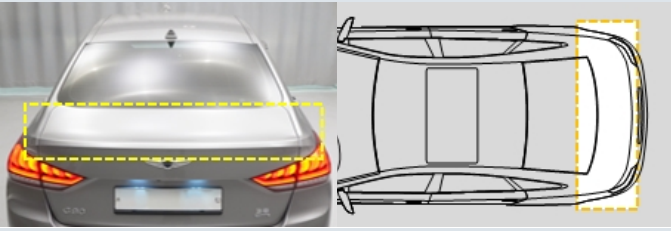
트렁크

진단결과 양호

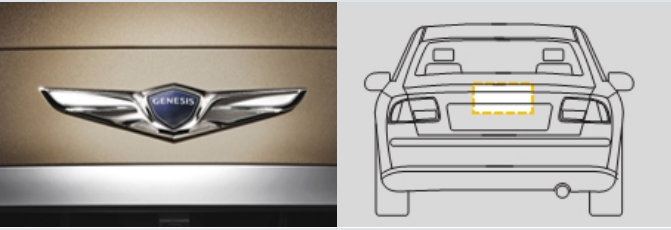
엠블럼(후면)

진단결과 양호
