130호4038

더 뉴G70 가솔린 2.5T 2WD 기본형

점검일 : 2026-08-07

## 리본카 차량 품질 점검 결과

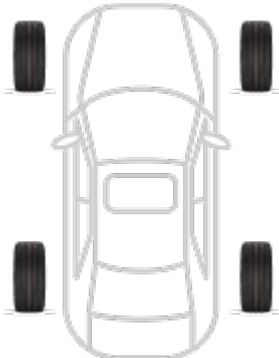
## 운전석 앞타이어

트레드 깊이 : 2.0mm

제조일 : 2023년 11주차

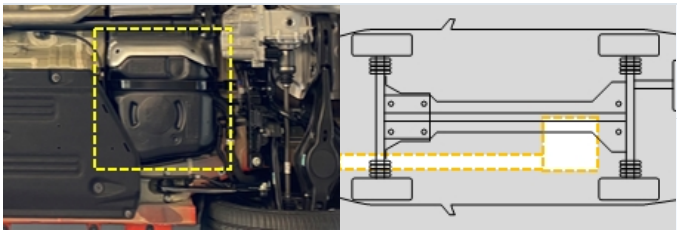
연료 누출(LP가스 포함)

진단결과 ✓ 양호

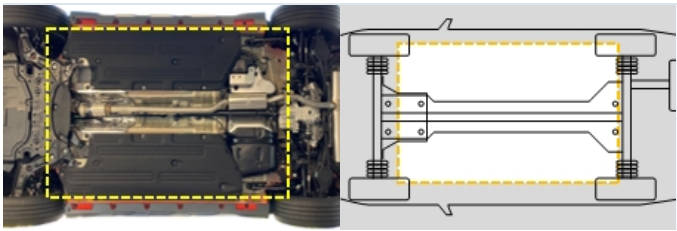
플로어 패널

진단결과 ✓ 양호

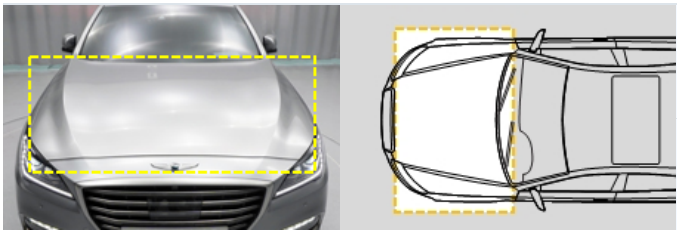
후드(본넷)

진단결과 ✓ 양호

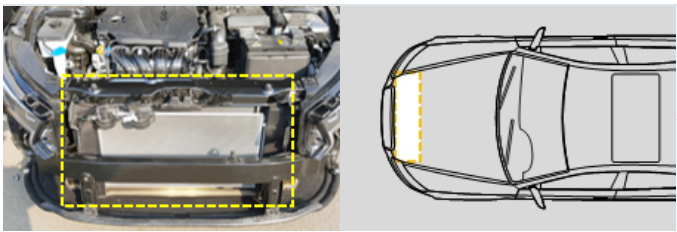
라디에이터 고정 패널

진단결과 ✓ 양호

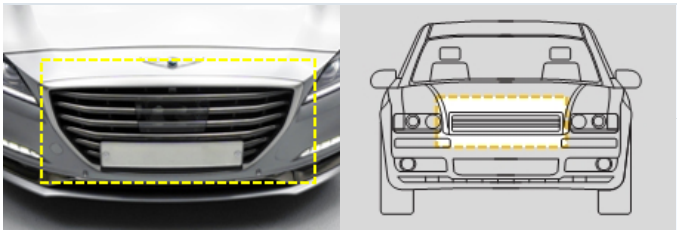
라디에이터 그릴

진단결과 ✓ 양호

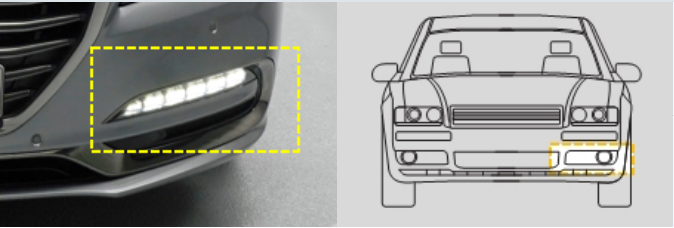
운전석 안개등

진단결과 ✓ 양호

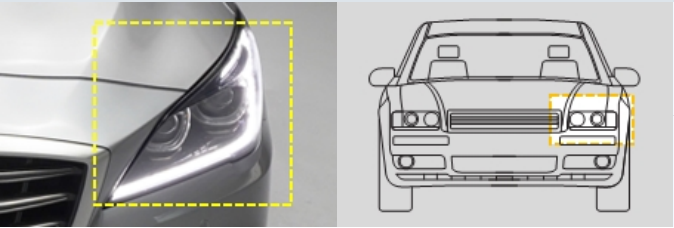
운전석 주간주행등

진단결과 ✓ 양호

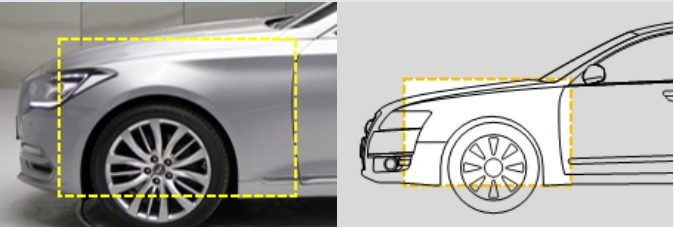
운전석 앞 펜더

진단결과 ✓ 양호

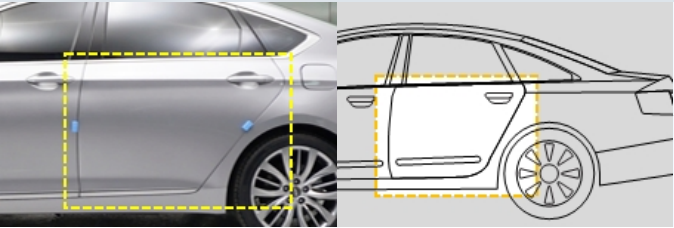
| 운전석 뒤 도어(외부) | | 진단결과 <span>양호</span> | |

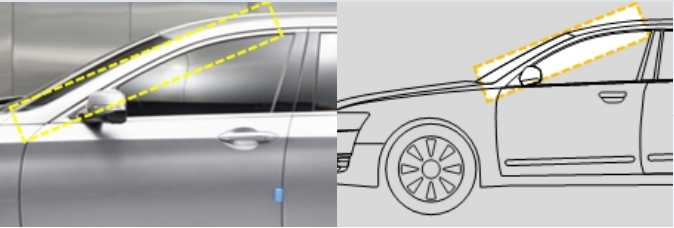
| 운전석 A 필러(외부) | | 진단결과 <span>양호</span> | |

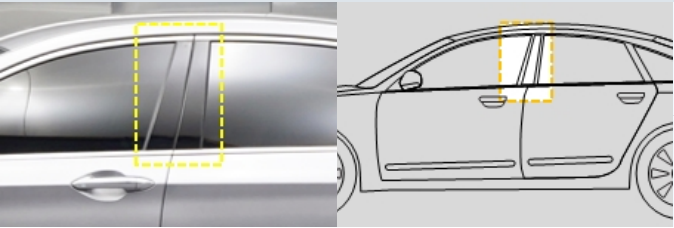
| 운전석 B 필러(외부) | | 진단결과 <span>양호</span> | |

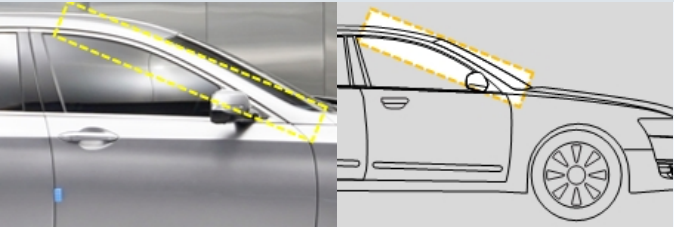
| 조수석 A 필러(외부) | | 진단결과 <span>양호</span> | |

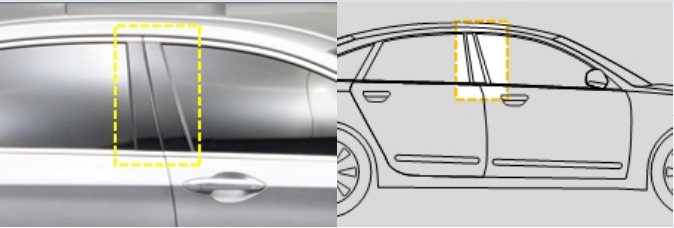
| 조수석 B 필러(외부) | | 진단결과 <span>양호</span> | |

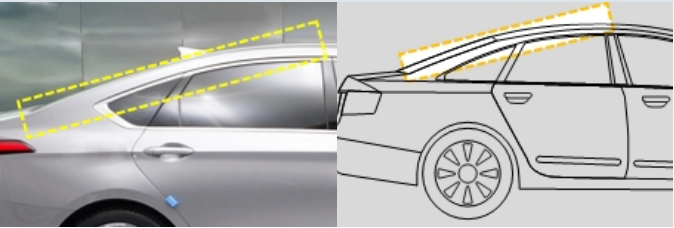
| 조수석 C 필러(외부) | | 진단결과 <span>양호</span> | |
