288수3932

더 뉴팰리세이드 3.8 가솔린 AWD 캘리그래피

점검일 : 2026-08-25

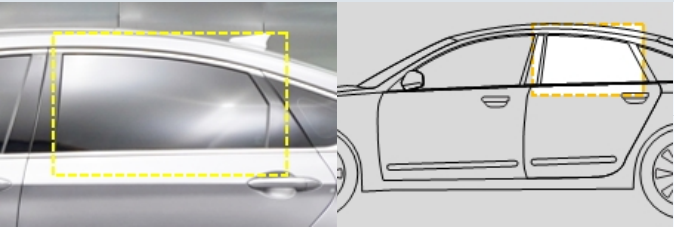
운전석 뒤 도어 유리

진단결과 ✓ 양호
