138너7720

신형쏘렌토 하이브리드(MQ4) 1.6 HEV 2WD 프레스티지

점검일 : 2026-08-24

## 리본카 차량 품질 점검 결과

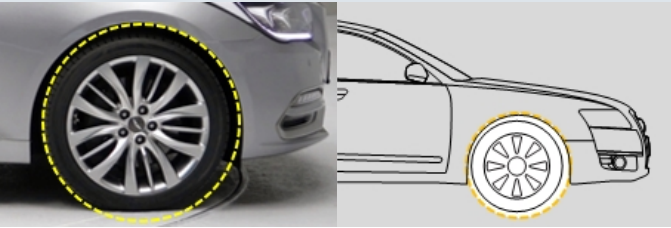
조수석 앞 타이어

진단결과 양호

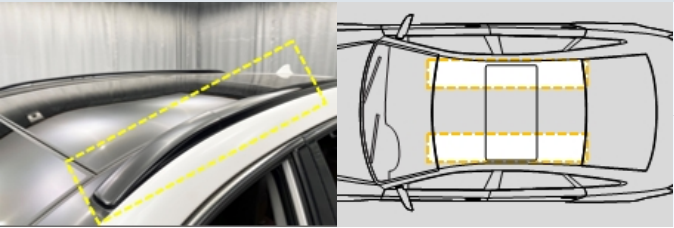
| 루프랙 | | 진단결과 <span>☑</span> 양호 | |
