67라9212

더 뉴아반떼MD 1.6 GDi 스마트

점검일 : 2026-08-24

## 리본카 차량 품질 점검 결과

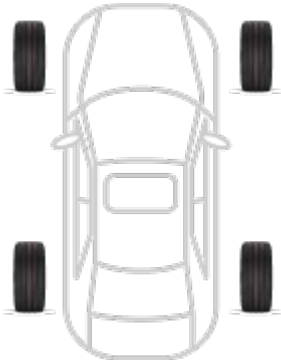
## 운전석 앞타이어

트레드 깊이 : 5.6mm

제조일 : 2022년 49주차

브레이크패드 : 8.00mm
