36수5635

EV6 롱 레인지 2WD 어스

점검일 : 2026-09-08

## 리본카 차량 품질 점검 결과

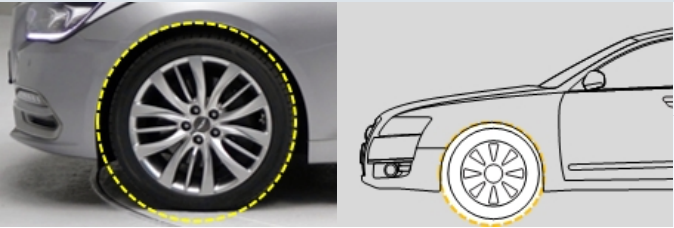
운전석 앞 타이어

진단결과 ✔ 양호

| | 진단 설명 | 타이어 공기압과 마모 정도 점검 ※ 정상 기준 : 트레드 수치 3.2 mm 이상 |

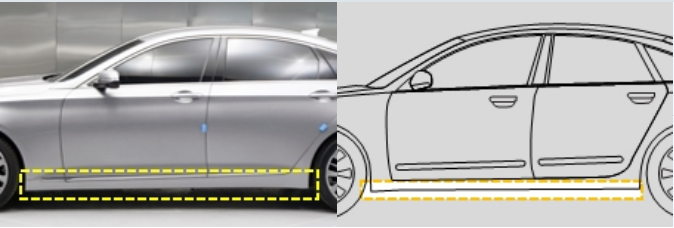
운전석 사이드실

진단결과 ✔ 양호

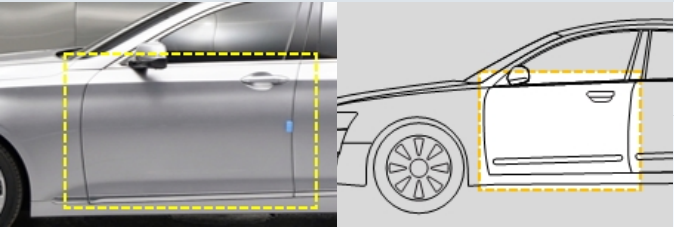
운전석 앞 도어(외부)

진단결과 ✔ 양호

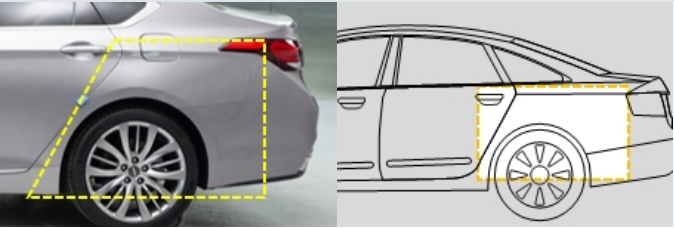
운전석 뒤 펜더

진단결과 ✓ 양호

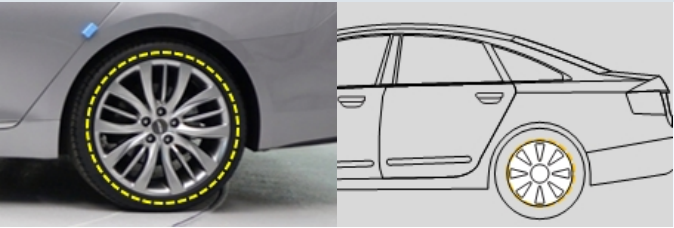
운전석 뒤 휠

진단결과 ✓ 양호

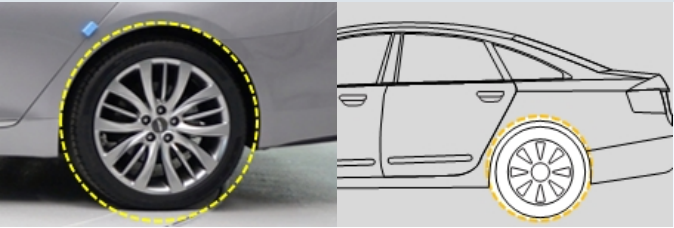
운전석 뒤 타이어

진단결과 ✓ 양호
