69가0275

더 뉴모닝 가솔린 럭셔리

점검일 : 2026-08-28

## 리본카 차량 품질 점검 결과

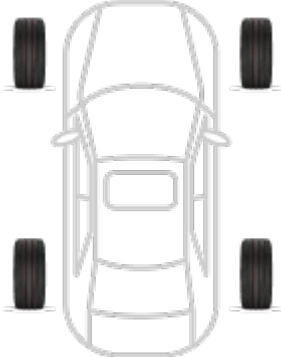
## 운전석 앞타이어

트레드 깊이 : 3.8mm

제조일 : 2021년 18주차

브레이크패드 : 4.00mm
