02하8245

아이오닉 5 EV 2WD 롱레인지 익스클루시브

점검일 : 2026-09-02

## 리본카 차량 품질 점검 결과

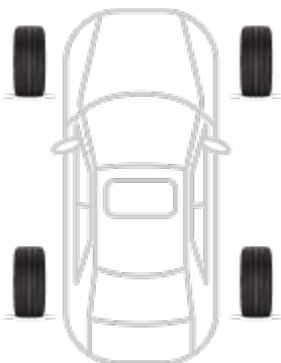
## 운전석 앞타이어

트레드 깊이 : 7.0mm
