63버0704

EV6 롱 레인지 2WD 어스

점검일 : 2026-09-01

## 리본카 차량 품질 점검 결과

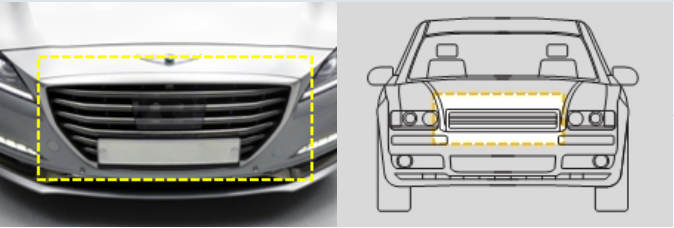
| 라디에이터 그릴 | | 진단결과 <span>양호</span> | |

| | 진단 설명 | 균열, 깨짐 등의 손상 및 교환 여부 점검 | |

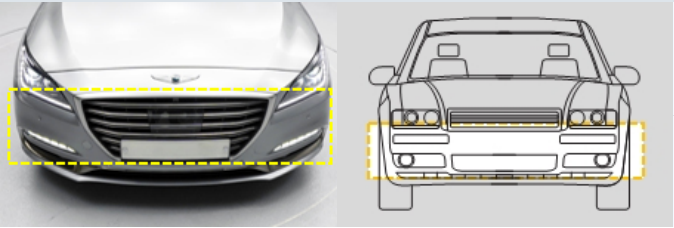
| 앞 범퍼 | | 진단결과 <span>고지항목</span> (스크래치가 있습니다.) | |
| | 진단 설명 | 스크래치(도장 벗겨짐 포함), 찌그러짐 등의 손상 및 연결 부위 벌어짐, 다른 부위와 색상 차이 점검 | |

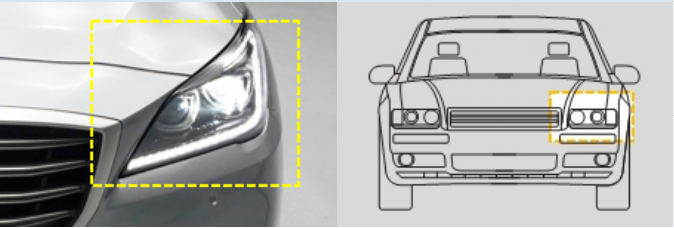
| 운전석 전조등 | | 진단결과 <span>양호</span> | |

| | 진단 설명 | 스크래치, 균열 등의 표면 손상 및 전구 점등 상태 점검 | |
