274라8079

K8 2.5 GDI 노블레스

점검일 : 2026-09-11

## 리본카 차량 품질 점검 결과

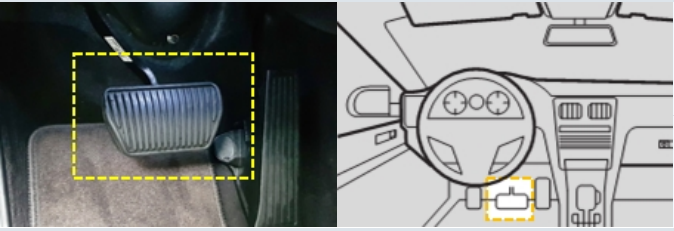
브레이크페달 작동 상태

진단결과  양호
