231모7962

신형쏘렌토 하이브리드(MQ4) 1.6 HEV 2WD 시그니처

점검일 : 2026-09-15

## 리본카 차량 품질 점검 결과

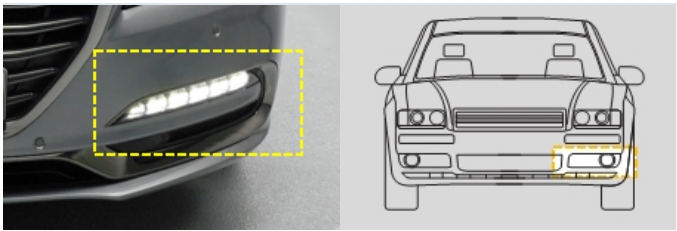
운전석 안개등

진단결과 ✓ 양호

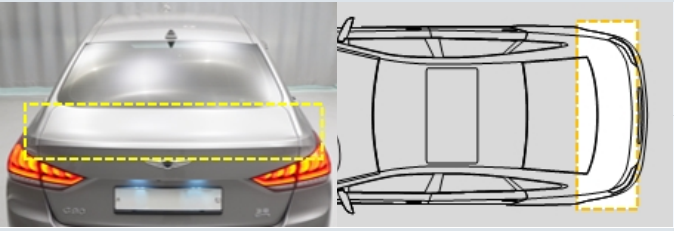
트렁크

진단결과 ✔ 양호

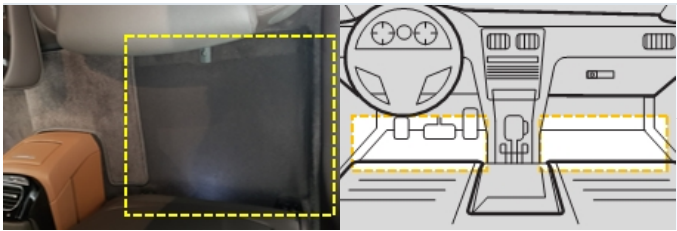
플로어 카펫

진단결과 ✓ 양호
