175어8889

더 뉴스파크 프리미어 마이핏

점검일 : 2026-09-18

## 리본카 차량 품질 점검 결과

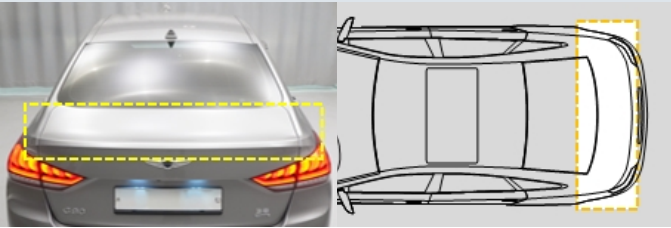
| 트렁크 | | 진단결과 <span>🟢</span> 고지항목 (찍힌 자국이 있습니다.) | |

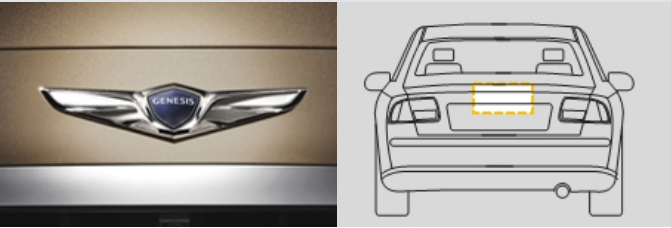
| 엠블럼(후면) | | 진단결과 <span>🟢</span> 양호 | |

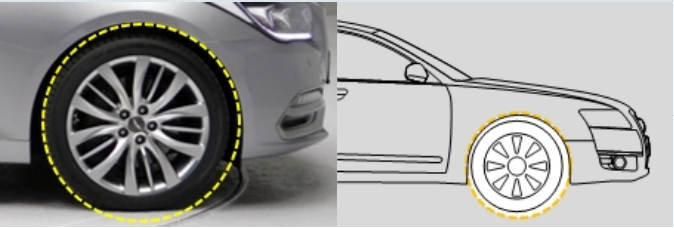
조수석 앞 타이어

진단결과 ✔ 양호

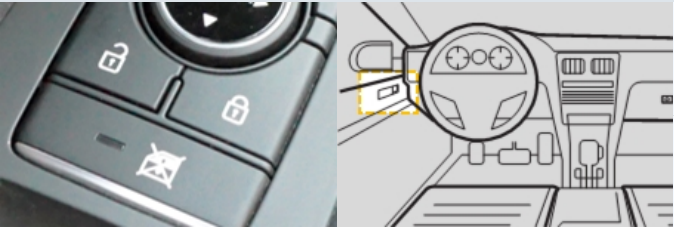
도어락 작동

진단결과 ✔ 양호

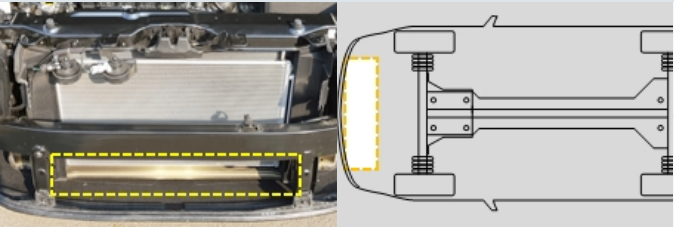
| 앞 패널 | | 진단결과 <input checked="" type="checkbox"/> 양호 | |
