02무3962

신형 투싼 1.6 가솔린 2WD 모던

점검일 : 2026-06-11

리본카 차량 품질 점검 결과

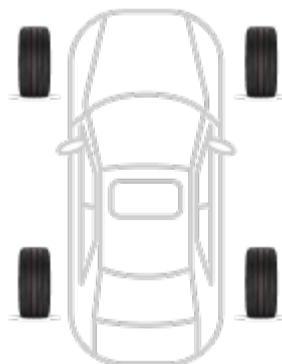
타이어 상태

운전석 앞타이어

트레드 깊이 : 5.7mm

제조일 : 2024년 17주차

브레이크패드 : 4.00mm
