더 올뉴G80 가솔린 2.5 AWD 기본형

점검일 : 2026-08-07

## 리본카 차량 품질 점검 결과

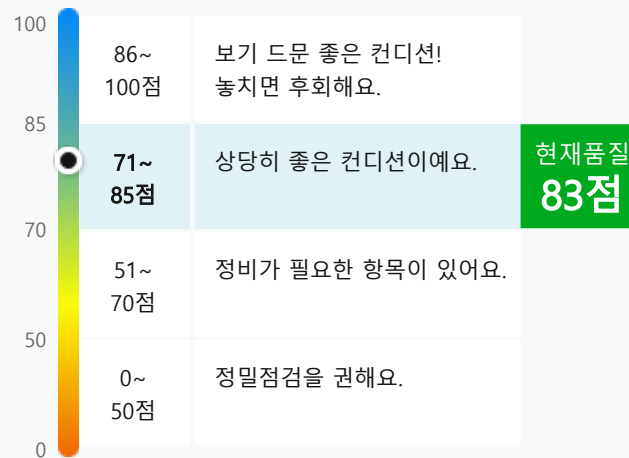
고지항목 고지항목에 대한 자세한 내용은 상세 리포트를 참고해주세요.

| 후드(본넷) | 운전석 앞 휠 | 운전석 앞 도어(외부) |
| 운전석 뒤 펜더 | 운전석 뒤 휠 | 조수석 앞 휠 |
| 앞 유리 | 센터 콘솔 | |
