353구9416

셀토스 1.6 가솔린 2WD 노블레스

점검일 : 2026-06-05

리본카 차량 품질 점검 결과

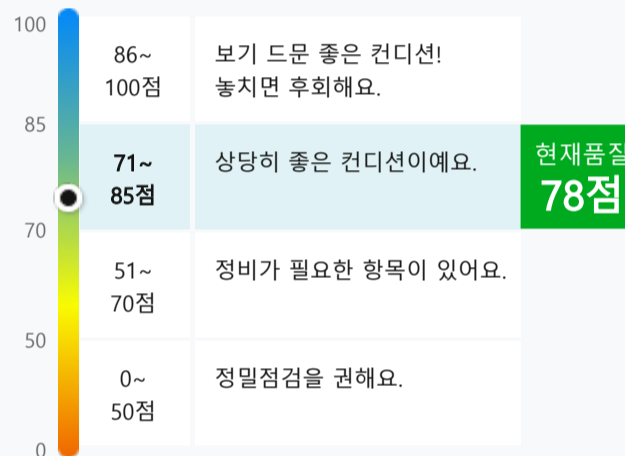
고지항목 고지항목에 대한 자세한 내용은 상세 리포트를 참고해주세요.

후드(본넷) 앞 범퍼 운전석 앞 휠 운전석 뒤 휠

트렁크 뒤 범퍼 조수석 뒤 휠

조수석 뒤 도어(외부) 조수석 앞 도어(외부)

조수석 앞 휠 앞 유리 운전석 사이드미러
