182저8537

벤츠 S클래스(7세대) S580L 4매틱

점검일 : 2026-07-10

## 리본카 차량 품질 점검 결과

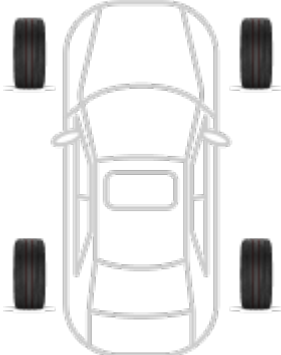
## 운전석 앞타이어

트레드 깊이 : 4.9mm

제조일 : 2024년 03주차

브레이크패드 : 7.00mm
