02우0985

더 뉴 i40 살룬 2.0 GDI PYL

점검일 : 2026-06-25

리본카 차량 품질 점검 결과

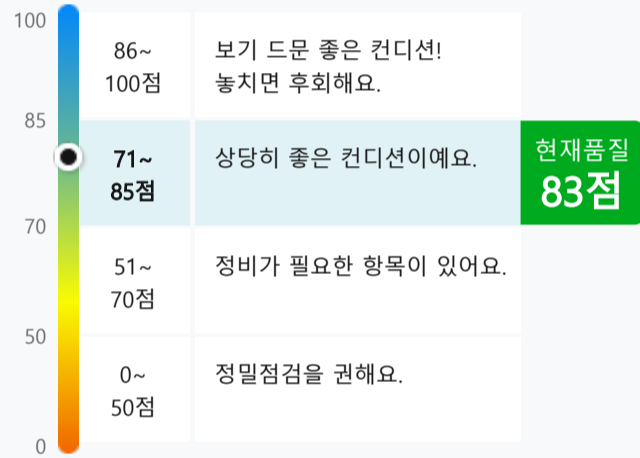
**고지항목** 고지항목에 대한 자세한 내용은 상세 리포트를 참고해주세요.

후드(본넷)	운전석 앞 펜더	운전석 앞 휠
운전석 앞 도어(외부)	운전석 뒤 도어(외부)	
운전석 뒤 휠	조수석 뒤 휠	조수석 C 필러(외부)
조수석 뒤 도어(외부)	조수석 앞 도어(외부)	
조수석 앞 휠	앞 유리	운전석 앞 도어(실내)
