193호4563

GV70 2.5T AWD 기본형

점검일 : 2026-07-14

## 리본카 차량 품질 점검 결과

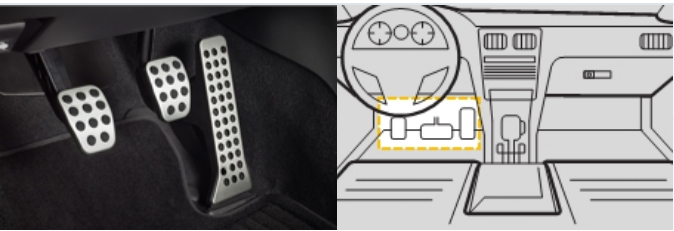
클러치 어셈블리

진단결과 ☒ 이 차량에는 해당 사항 없음

| | 항목 설명 | 수동 변속 전 엔진의 동력을 잠시 끊고 연결할 수 있는 장치 |
| | 진단 설명 | 작동 여부, 작동 소음 및 진동 정도와 장치의 손상여부 점검 |
