42두0689

트랙스 1.4 터보 LTZ 1.4 LTZ

점검일 : 2026-06-23

리본카 차량 품질 점검 결과

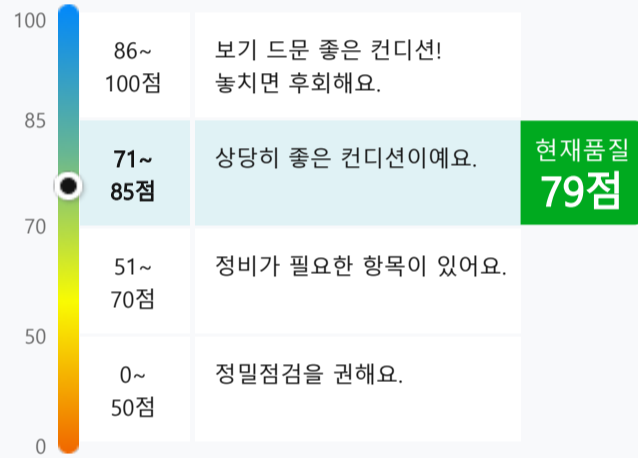
고지항목 고지항목에 대한 자세한 내용은 상세 리포트를 참고해주세요.

후드(본넷)	앞 범퍼	운전석 앞 펜더
운전석 앞 휠	운전석 앞 타이어	운전석 사이드실
운전석 뒤 도어(외부)	운전석 뒤 펜더	운전석 뒤 휠
트렁크	뒤 범퍼	조수석 뒤 휠
조수석 뒤 도어(외부)	조수석 앞 도어(외부)	
조수석 사이드실	조수석 앞 휠	조수석 앞 펜더
뒤 유리	운전석 뒤 도어(실내)	조수석 뒤 도어(실내)
