36수4874

EV6 롱 레인지 2WD 어스

점검일 : 2026-08-21

## 리본카 차량 품질 점검 결과

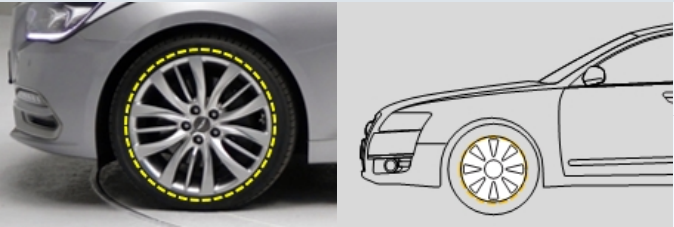
| 운전석 앞 휠 | | 진단결과 <span>고지항목</span> (스크래치가 있습니다.) | |

| | 항목 설명 | 운전석 앞쪽 바퀴에서 타이어를 제외한 부분 | |
| | 진단 설명 | 스크래치, 깨짐(찍힘 포함), 찌그러짐 등의 손상 여부 점검 | |
