07버1324

쏘나타(DN8) G2.0 프리미엄 패밀리

점검일 : 2026-07-28

## 리본카 차량 품질 점검 결과

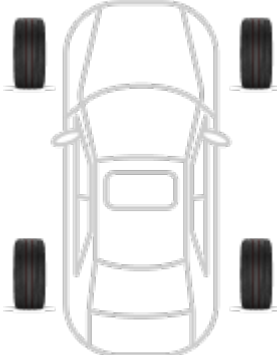
## 운전석 앞타이어

트레드 깊이 : 6.1mm

제조일 : 2025년 24주차

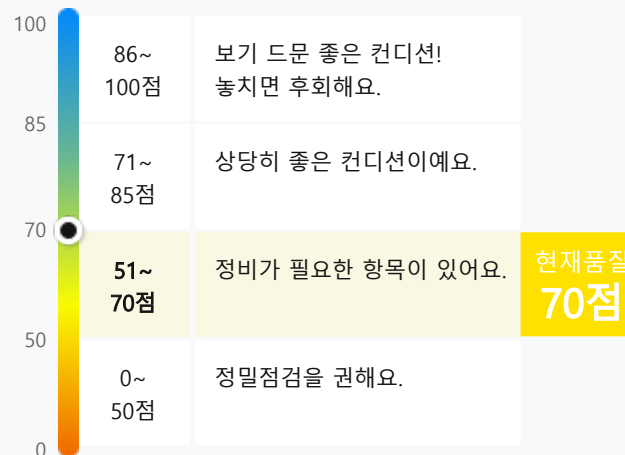
고지항목 고지항목에 대한 자세한 내용은 상세 리포트를 참고해주세요.

| 앞 범퍼 | 운전석 앞 펜더 | 운전석 앞 휠 |
| 운전석 앞 도어(외부) | 운전석 뒤 도어(외부) | |
| 운전석 B 필러(외부) | 운전석 뒤 펜더 | 뒤 범퍼 |
| 조수석 뒤 펜더 | 조수석 앞 도어(외부) | 조수석 앞 휠 |
| 조수석 앞 펜더 | 카울 패널 (대시보드) | 앞 유리 |
