228호7893

디 올뉴코나 1.6 가솔린 터보 2WD 모던플러스

점검일 : 2026-07-20

## 리본카 차량 품질 점검 결과

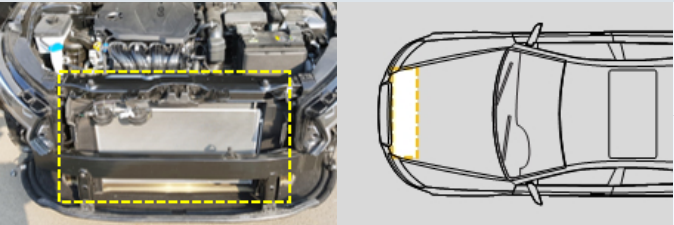
| 라디에이터 고정 패널 | | 진단결과 <span>양호</span> | |
| | 항목 설명 | 라디에이터를 지지하는 패널 (패널에는 라디에이터, 헤드 램프, 라디에이터 그릴 등이 장착됨) | |
| | 진단 설명 | 수리 흔적, 파손 및 교환 여부 점검 | |

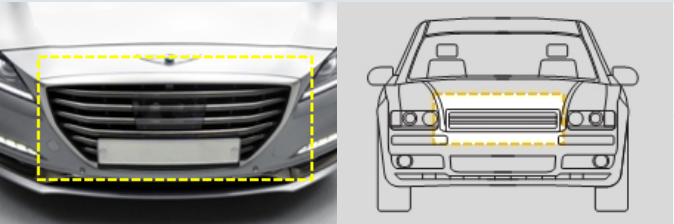
| 라디에이터 그릴 | | 진단결과 <span>양호</span> | |
| | 항목 설명 | 라디에이터의 냉각에 필요한 공기를 받아들이는 통풍구 역할을 하는 부속품 | |
| | 진단 설명 | 균열, 깨짐 등의 손상 및 교환 여부 점검 | |

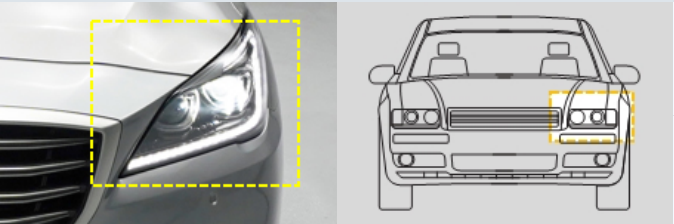
| 운전석 전조등 | | 진단결과 <span>양호</span> | |
| | 항목 설명 | 자동차 좌측 앞에 부착되어 야간 주행 시 앞을 환하게 비추기 위해 설치된 전등 | |
| | 진단 설명 | 스크래치, 균열 등의 표면 손상 및 전구 점등 상태 점검 | |
