345누1744

모닝 어반 1.0 가솔린 시그니처 엣지-업

점검일 : 2026-06-30

## 리본카 차량 품질 점검 결과

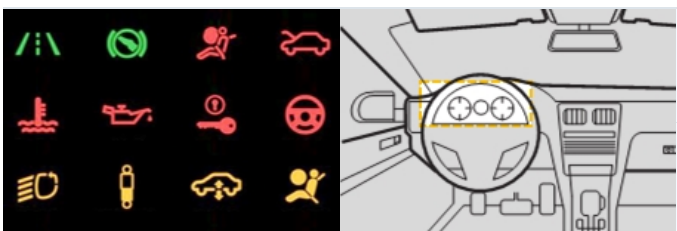
진단결과 ☒ 양호

| 항목 설명 | 계기판 내 경고등 점등 여부에 대한 확인 |
| 진단 설명 | 경고등 점등 여부 |
