63버0558

아이오닉 6 롱레인지 2WD 익스클루시브 플러스

점검일 : 2026-07-23

## 리본카 차량 품질 점검 결과

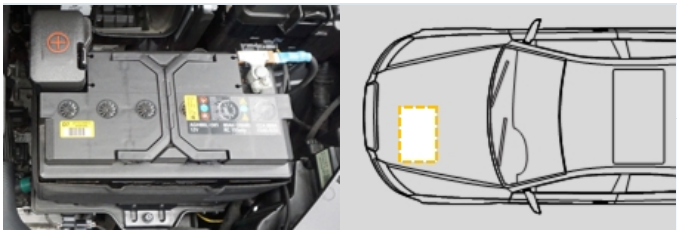
배터리 충전 상태

진단결과 ✔ 양호

| | 항목 설명 | 배터리 보관 용량(전류)에 대해 측정 |
| | 진단 설명 | CCA 용량 확인 및 교환, 점검 여부 ※ 정상 기준 : 75% 이상 |
