04너5044

eGV70 EV AWD 기본형

점검일 : 2026-07-10

## 리본카 차량 품질 점검 결과

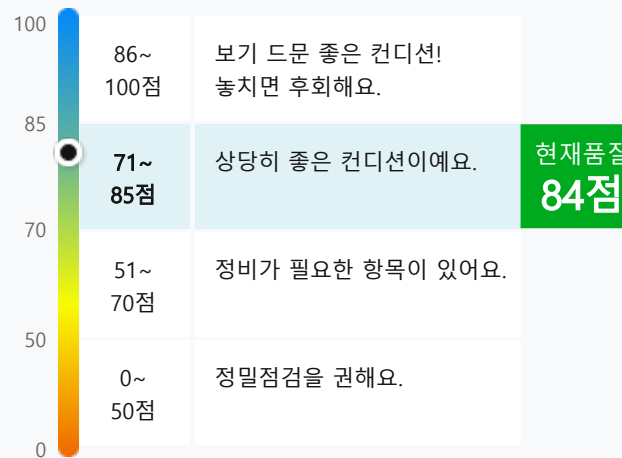
고지항목 고지항목에 대한 자세한 내용은 상세 리포트를 참고해주세요.
