130호3752

더 올뉴투싼 하이브리드 1.6 HEV 프리미엄

점검일 : 2026-07-28

## 리본카 차량 품질 점검 결과

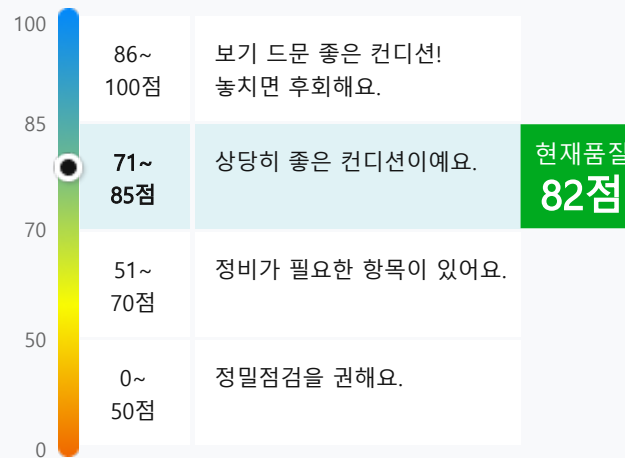
고지항목 고지항목에 대한 자세한 내용은 상세 리포트를 참고해주세요.

운전석 뒤 휠

조수석 뒤 휠

조수석 앞 휠
