신형쏘렌토 하이브리드(MQ4) 1.6 HEV 2WD 노블레스

점검일 : 2026-08-05

## 리본카 차량 품질 점검 결과

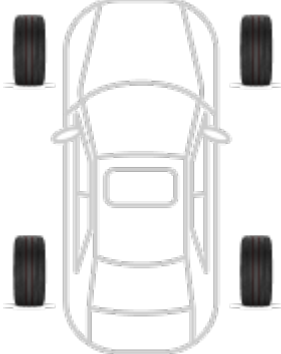
운전석 앞타이어

트레드 깊이 : 5.0mm

조수석 앞타이어

운전석 뒤타이어

조수석 뒤타이어
