124노4563

GV70 2.5T AWD 기본형

점검일 : 2026-08-10

## 리본카 차량 품질 점검 결과

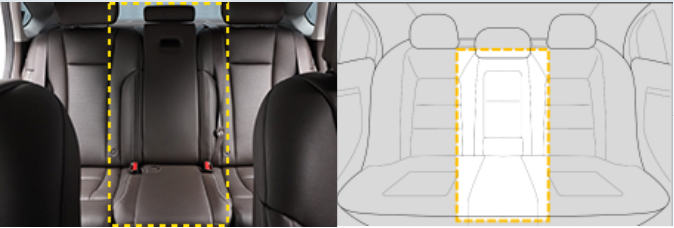
| 가운데 2열 시트(외관 상태) | | 진단결과 <span>고지항목</span> (눌린 부위가 있습니다.) | |

| | 항목 설명 | 뒷좌석 승객용 시트(중앙) | |
| | 진단 설명 | 손상, 오염도 확인 및 점검 | |
