372다4959

벤츠 S클래스(7세대) S580L 4매틱

점검일 : 2026-08-19

## 리본카 차량 품질 점검 결과

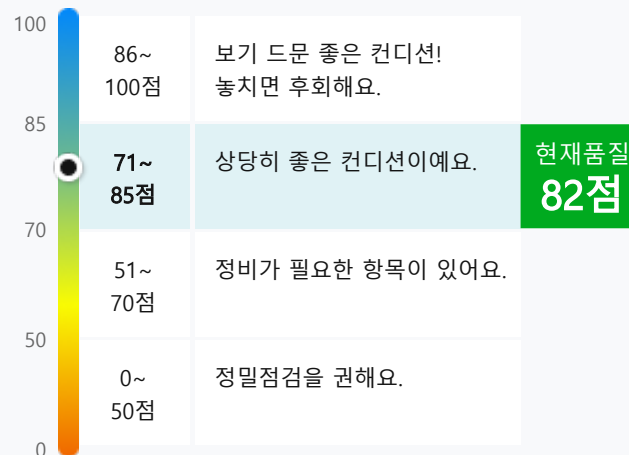
고지항목 고지항목에 대한 자세한 내용은 상세 리포트를 참고해주세요.

| 후드(본넷) | 앞 범퍼 | 운전석 뒤 펜더 | 뒤 범퍼 |
| 조수석 뒤 휠 | 조수석 뒤 타이어 | 조수석 앞 휠 | |
