102우8594

더 뉴그랜저IG 하이브리드 2.4 HEV 프리미엄 초이스

점검일 : 2026-07-24

## 리본카 차량 품질 점검 결과

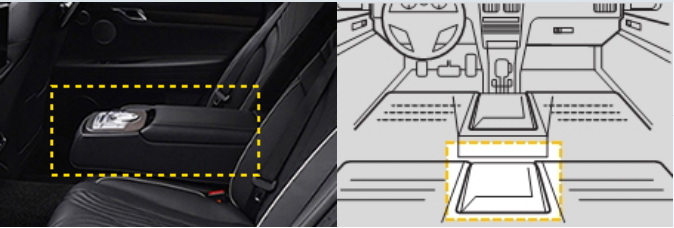
리어 콘솔박스

진단결과 ✓ 양호

| 항목 설명 | 뒷좌석 암 레스트의 수납공간 |
| 진단 설명 | 손상 및 청결여부 점검 |

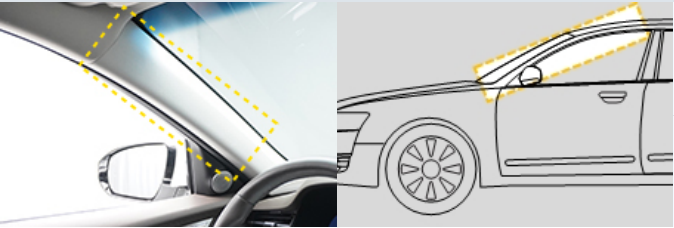
운전석 A 필러(실내)

진단결과 ✓ 양호

| 항목 설명 | 운전석 A 필러 실내 내부 커버 |
| 진단 설명 | 손상, 오염도 확인 및 점검 |

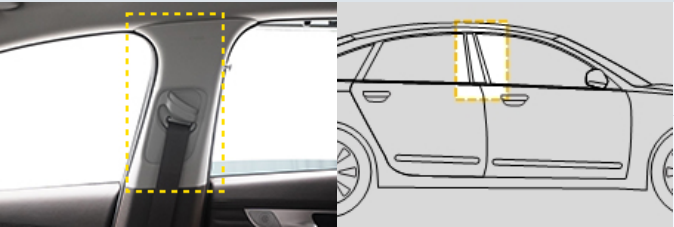
조수석 B 필러(실내)

진단결과 ✓ 양호

| 항목 설명 | 조수석 B 필러 실내 내부 커버 |
| 진단 설명 | 손상, 오염도 확인 및 점검 |

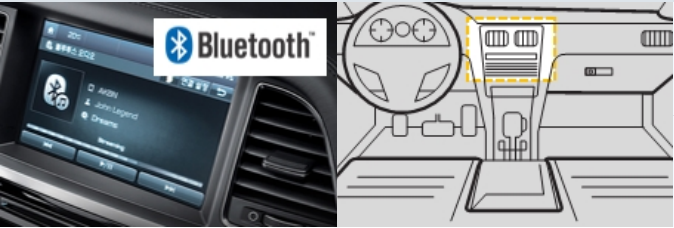
| 블루투스 오디오 | | 진단결과 <input checked="" type="checkbox"/> 양호 | |

| | 항목 설명 | 차량의 AV 시스템과 휴대형 기기와 블루투스로 연결, 손쉽게 AV 기기를 사용할 수 있도록 해주는 장치 | |
| | 진단 설명 | 작동 여부 점검 | |

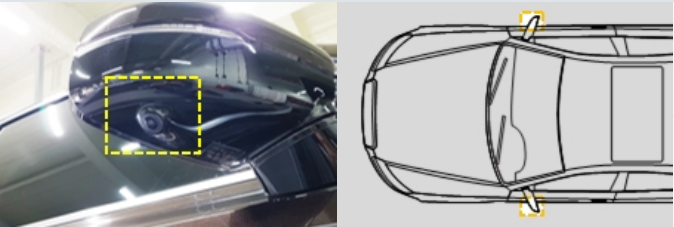
| 어라운드 뷰 모니터 | | 진단결과 <span>이 차량에는 해당 사항 없음</span> | |

| | 항목 설명 | 4개의 카메라로 자동차의 360도 주변을 모두 촬영하여 하늘에서 내려다보듯 차량 주변을 한 화면에 보여주는 기능 | |
| | 진단 설명 | 작동 여부 점검 | |
