102우8563

GV70 2.5T AWD 기본형

점검일 : 2026-07-31

## 리본카 차량 품질 점검 결과

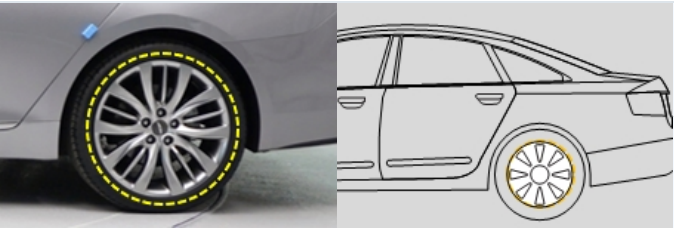
| 운전석 뒤 휠 | | 진단결과 <span>✓</span> 고지항목 (경미한 스크래치 있으나 주행성능상 전혀 이상 없습니다.) | |

| | 항목 설명 | 운전석 뒤쪽 바퀴에서 타이어를 제외한 부분 | |
| | 진단 설명 | 스크래치, 깨짐(찍힘 포함), 찌그러짐 등의 손상 여부 점검 | |
