235호5354

더 뉴쏘렌토 하이브리드(MQ4) 1.6 HEV 2WD 시그니처

점검일 : 2026-07-30

## 리본카 차량 품질 점검 결과

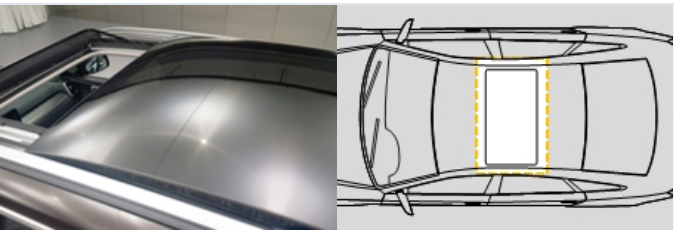
선루프

진단결과 ✓ 양호

| | 항목 설명 | 실내에 태양 광선과 바람을 받을 수 있도록 여닫게 한 지붕의 창문 |
| | 진단 설명 | 스크래치(도장 벗겨짐 포함), 유리 균열 등의 손상, 작동 상태 및 교환 여부 점검 |
