174소2356

신형 K5(DL3) 2.0 가솔린 트렌디

점검일 : 2026-08-26

## 리본카 차량 품질 점검 결과

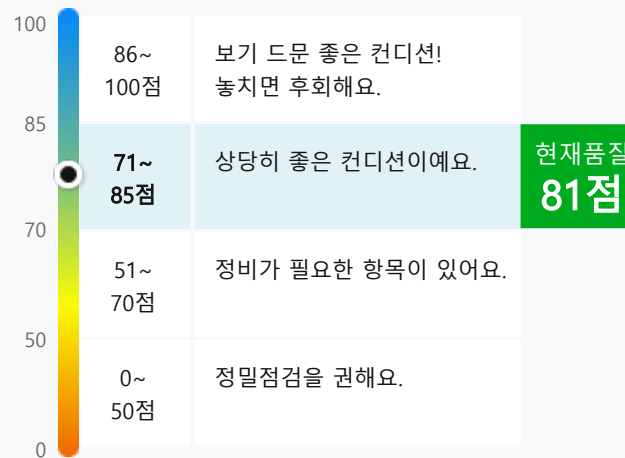
고지항목 고지항목에 대한 자세한 내용은 상세 리포트를 참고해주세요.

| 앞 범퍼 | 운전석 앞 도어(외부) | 운전석 뒤 도어(외부) |
| 뒤 범퍼 | 조수석 뒤 도어(외부) | 조수석 앞 휠 |
| 조수석 사이드미러 | | |
