308나8129

GV70 2.5T AWD 기본형

점검일 : 2026-08-07

## 리본카 차량 품질 점검 결과

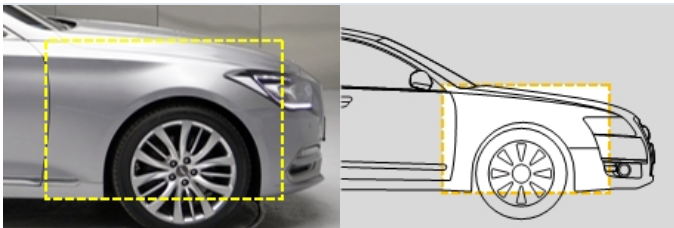
| 조수석 앞 펜더 | | 진단결과 <span>✓</span> 고지항목 (경미한 스크래치 있으나 주행성능상 전혀 이상 없습니다.) | |

| | 진단 설명 | 스크래치(도장 벗겨짐 포함), 찌그러짐 등의 손상 및 연결 부위 벌어짐, 다른 부위와 색상 차이, 교환 여부 점검 | |
