157하9631

GV70 2.5T 2WD 스포츠

점검일 : 2026-08-04

## 리본카 차량 품질 점검 결과

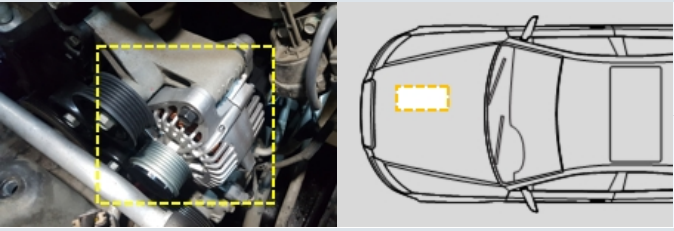
발전기 출력

진단결과 ☒ 양호

| | 항목 설명 | 시동 시 발전기의 충전 전압의 정상 여부 판단 |
| | 진단 설명 | 시동 시 발전기의 충전 전압 정상 여부 점검 ※ 정상 기준 : 13.6 V 이상 |

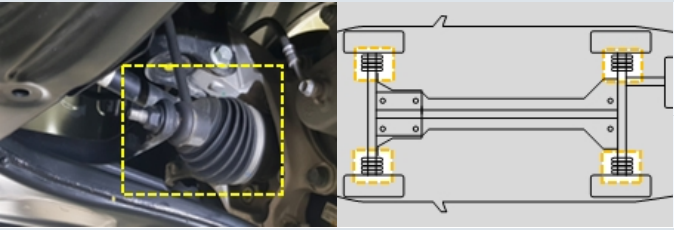
등속조인트

진단결과 ☒ 양호

| | 항목 설명 | 전륜 구동 차의 앞 차축으로 사용되는 부분 |
| | 진단 설명 | 작동 여부 및 작동시 소음, 누유, 손상 및 교환 여부 점검 |

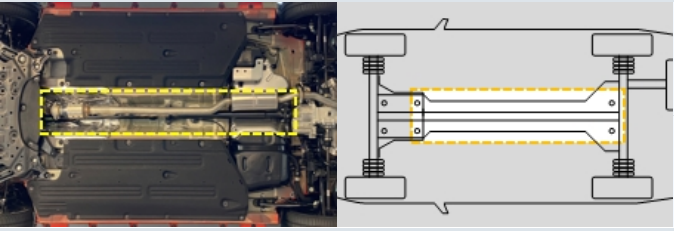
추진축 및 베어링

진단결과 ☒ 양호

| | 항목 설명 | 변속기 출력을 종감속 장치(자동 및 종감속 기어)에 전달하는 장치 |
| | 진단 설명 | 작동 여부 및 작동시 소음, 누유, 손상 및 교환 여부 점검 |

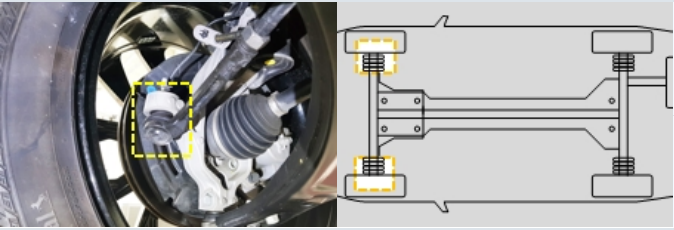
타이로드엔드 및 볼 조인트

진단결과 ☒ 양호

| | 항목 설명 | 타이로드 끝에 있는 볼과 소켓으로 된 조인트를 말함 |
| | 진단 설명 | 작동 여부 및 작동시 소음, 손상 및 교환 여부 점검 |

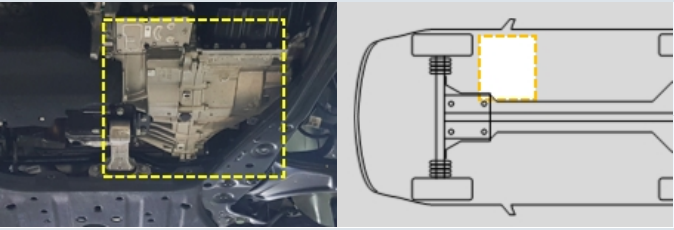
자동변속기\_오일누유

진단결과 ☒ 양호

| | 항목 설명 | 자동변속기 본체 및 연결부 누유 확인을 말함 |
| | 진단 설명 | 누유 점검 |

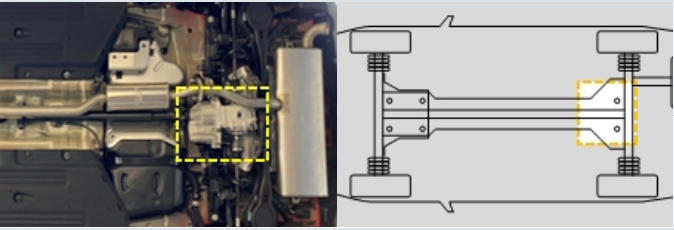
디퍼런셜 기어

진단결과 ☒ 양호

| | 항목 설명 | 선회 시 좌우 바퀴의 회전수를 다르게 조정하여 회전을 용이하게 해주는 장치 (차동기어라고도 함) |
| | 진단 설명 | 작동 여부 및 작동시 소음, 누유, 손상 및 교환 여부 점검 |
