157하9226

더 올뉴G80 가솔린 2.5 AWD 기본형

점검일 : 2026-08-04

## 리본카 차량 품질 점검 결과

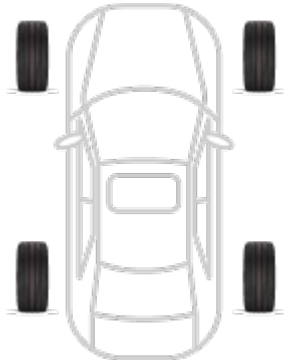
운전석 앞타이어

트레드 깊이 : 3.0mm

조수석 앞타이어

운전석 뒤타이어

트레드 깊이 : 4.0mm

조수석 뒤타이어
