03두1212

더 넥스트 스파크 LTZ

점검일 : 2026-08-13

## 리본카 차량 품질 점검 결과

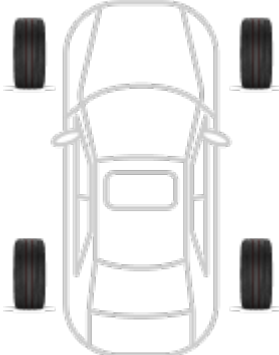
## 운전석 앞타이어

트레드 깊이 : 6.8mm

제조일 : 2024년 02주차

브레이크패드 : 6.00mm
