02호5020

EV6 롱 레인지 2WD 어스

점검일 : 2026-08-10

## 리본카 차량 품질 점검 결과

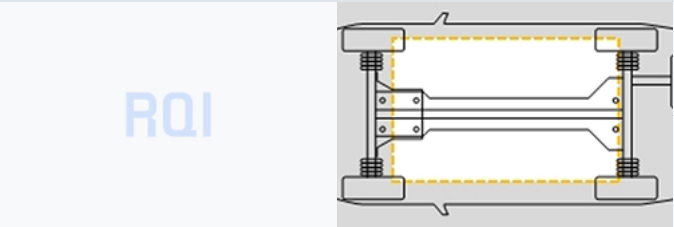
배터리 셀 밸런스

진단결과 ✔ 양호 (0V)

| | 항목 설명 | 전기차 배터리를 구성하는 각 셀(Cell)들 사이의 전압과 용량 차이 |
| | 진단 설명 | 배터리 진단기 점검 ※ 정상 기준 : 셀 간 전압 편차 0.04V 이하 |
