169허6434

더 뉴싼타페 디젤 2.2 2WD 프레스티지

점검일 : 2026-08-14

## 리본카 차량 품질 점검 결과

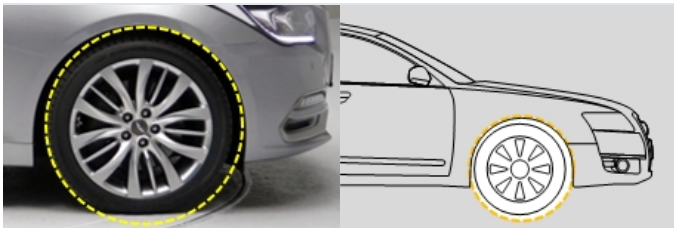
| 조수석 앞 타이어 | | 진단결과 <span>✓</span> 양호 | |

트레드 깊이 : 6.6mm

| | 항목 설명 | 자동차 조수석 앞바퀴 바깥 둘레에 끼워져 있는 고무 | |
| | 진단 설명 | 타이어 공기압과 마모 정도 점검 ※ 정상 기준 : 트레드 수치 3.2 mm 이상 | |
