140거1426

더 올뉴투싼 1.6 터보 2WD 인스퍼레이션

점검일 : 2026-08-31

## 리본카 차량 품질 점검 결과

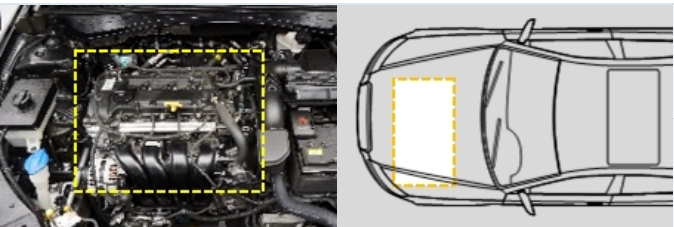
| 엔진 | | 진단결과 <span>✔</span> 양호 | |
| | 항목 설명 | 열에너지를 기계적 에너지로 바꾸는 장치로 동력을 발생시키기 위해 연료를 연소함 (연료에 따라 가솔린, 디젤, CNG, LPI 등으로 구분됨) | |
| | 진단 설명 | 작동 상태 및 누유/누수 여부 점검 | |

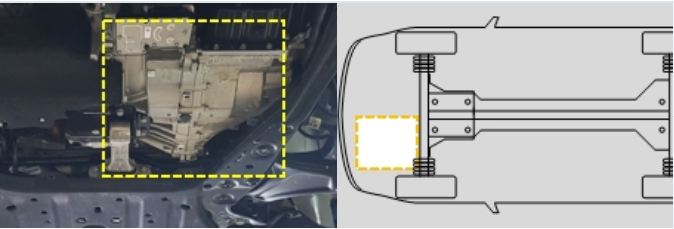
| 변속기 | | 진단결과 <span>✔</span> 양호 | |
| | 항목 설명 | 엔진에서 발생한 동력을 속도에 따라 필요한 회전력으로 바꾸어 전달하는 장치 (자동, 수동, 무한 변속 등으로 구분됨) | |
| | 진단 설명 | 작동 상태 및 누유/누수 여부 점검 | |
