36수5081

EV6 롱 레인지 2WD 어스

점검일 : 2026-09-17

## 리본카 차량 품질 점검 결과

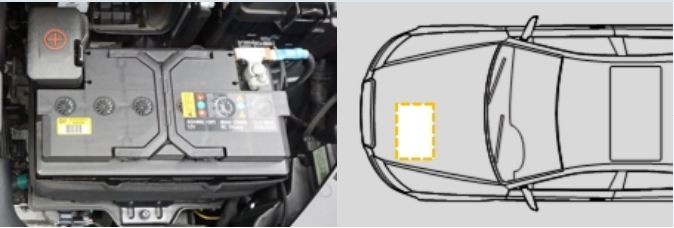
| 배터리 충전 상태 | | 진단결과 <span>☑</span> 양호 | |

| | 항목 설명 | 배터리 보관 용량(전류)에 대해 측정 | |
| | 진단 설명 | CCA 용량 확인 및 교환, 점검 여부 ※ 정상 기준 : 75% 이상 | |
