20거3032

더 뉴니로 1.6 GDI HEV 프레스티지

점검일 : 2026-08-27

## 리본카 차량 품질 점검 결과

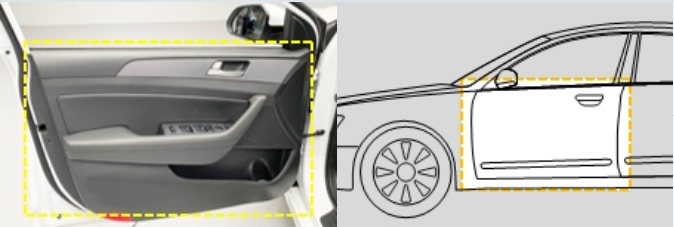
| 운전석 앞 도어(실내) | | 진단결과 <span>고지항목</span> (사용감이 있습니다.) | |

| | 항목 설명 | 운전석 앞 도어 차체에 부착되어 있는 부위로 창문 개폐를 위한 스위치가 부착됨 | |
| | 진단 설명 | 스크래치, 균열 등의 표면 손상 및 교환 여부 점검 | |
