140거1442

GV70 2.5T AWD 스포츠

점검일 : 2026-08-25

## 리본카 차량 품질 점검 결과

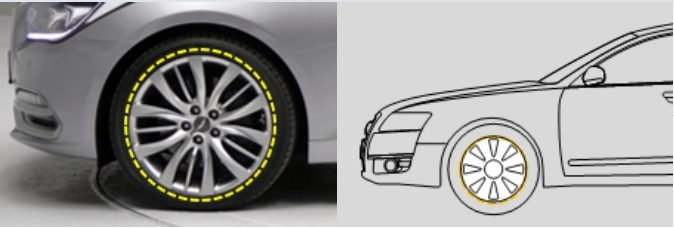
운전석 앞 휠

진단결과 ☒ 고지항목 (상처가 있습니다.)

| | 항목 설명 | 운전석 앞쪽 바퀴에서 타이어를 제외한 부분 |
| | 진단 설명 | 스크래치, 깨짐(찍힘 포함), 찌그러짐 등의 손상 여부 점검 |

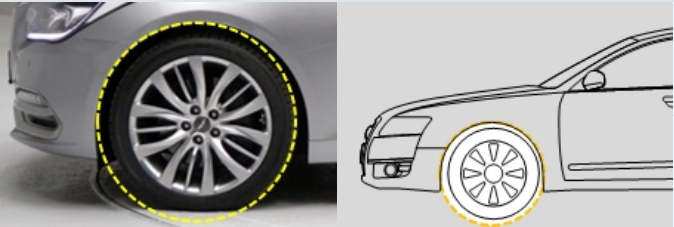
운전석 앞 타이어

진단결과 ☒ 양호

| | 항목 설명 | 자동차 운전석 앞바퀴 바깥 둘레에 끼워져 있는 고무 |
| | 진단 설명 | 타이어 공기압과 마모 정도 점검 ※ 정상 기준 : 트레드 수치 3.2 mm 이상 |

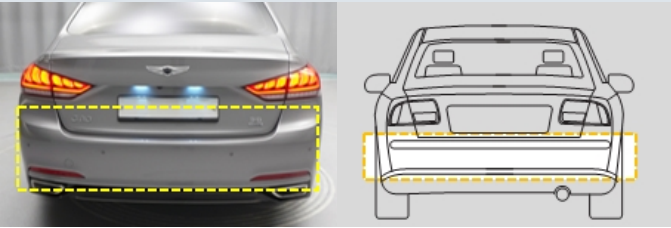
| 뒤 범퍼 | | 진단결과 <span>고지항목</span> (상처가 있습니다.) | |
| | 항목 설명 | 차량의 뒤에 장착되어 차체를 보호하기 위해 마련된 부품 | |
| | 진단 설명 | 스크래치(도장 벗겨짐 포함), 찌그러짐 등의 손상 및 연결 부위 벌어짐, 다른 부위와 색상 차이 점검 | |

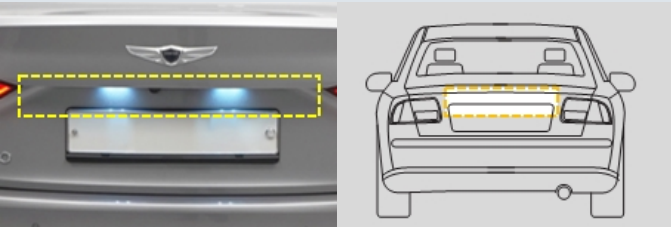
| 뒤 번호판 램프 | | 진단결과 <span>양호</span> | |
| | 항목 설명 | 자동차 뒷면에 설치된 번호판을 야간 식별이 가능하도록 조명하는 등 | |
| | 진단 설명 | 스크래치, 균열 등의 표면 손상 및 전구 점등 상태 점검 | |

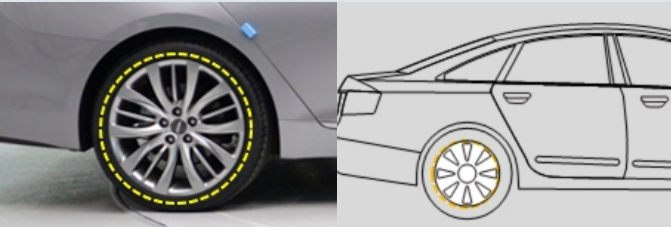
| 조수석 뒤 휠 | | 진단결과 <span>양호</span> | |
| | 항목 설명 | 조수석 뒤쪽 바퀴에서 타이어를 제외한 부분 | |
| | 진단 설명 | 스크래치, 깨짐(찍힘 포함), 찌그러짐 등의 손상 여부 점검 | |

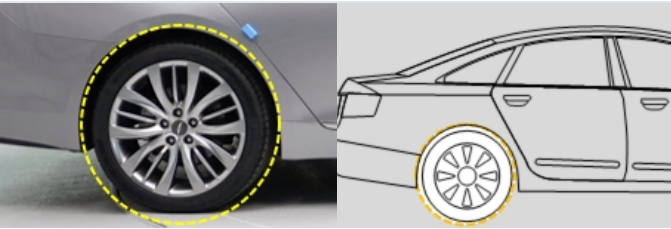
| 조수석 뒤 타이어 | | 진단결과 <span>양호</span> | |
| | 항목 설명 | 자동차 조수석 뒷바퀴 바깥 둘레에 끼워져 있는 고무 | |
| | 진단 설명 | 타이어 공기압과 마모 정도 점검 ※ 정상 기준 : 트레드 수치 3.2 mm 이상 | |
