02보5944

코나 일렉트릭 EV 프리미엄

점검일 : 2026-09-28

## 리본카 차량 품질 점검 결과

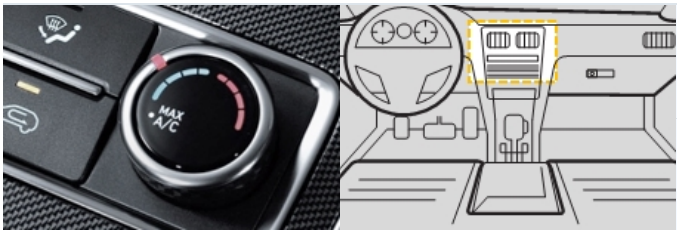
히터 시스템

진단결과 ✓ 양호

| 항목 설명 | 뜨거운 냉각수를 통과시켜 그 전도열로 차량 실내를 따뜻하게 하는 난방 장치 |
| 진단 설명 | 작동 여부 점검 |
