168조5768

아르카나 1.6 GTe 아이코닉

점검일 : 2026-09-21

## 리본카 차량 품질 점검 결과

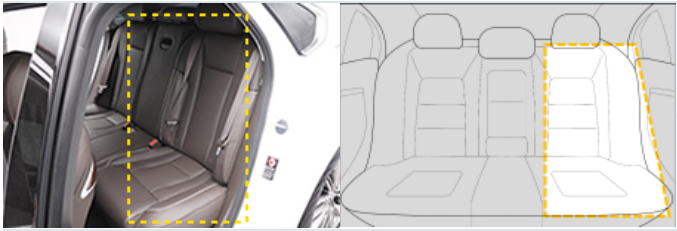
운전석 2열 시트(외관 상태)

진단결과 ☑ 양호

항목 설명 뒷좌석 승객용 시트(좌)

진단 설명 손상, 오염도 확인 및 점검

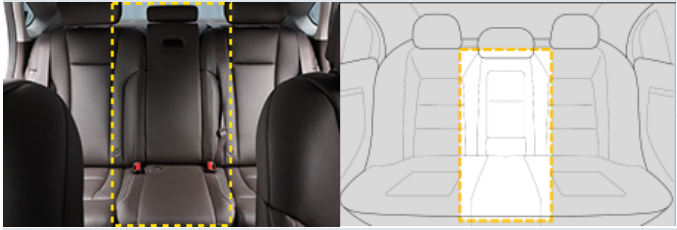
가운데 2열 시트(외관 상태)

진단결과 ☑ 양호

항목 설명 뒷좌석 승객용 시트(중앙)

진단 설명 손상, 오염도 확인 및 점검

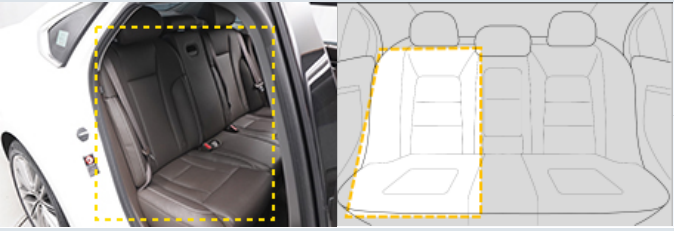
조수석 2열 시트(외관 상태)

진단결과 ✓ 양호

| | 항목 설명 | 뒷좌석 승객용 시트(우) |
| | 진단 설명 | 손상, 오염도 확인 및 점검 |

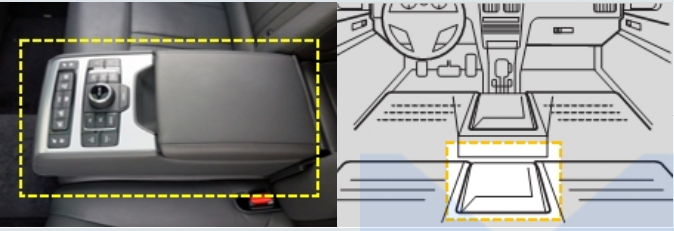
후석 암레스트

진단결과 ✓ 양호

| | 항목 설명 | 뒷좌석 승객의 팔을 올려놓을 수 있도록 한 장치 |
| | 진단 설명 | 스크래치, 균열 등의 표면 손상 및 개폐기능 작동 여부 점검 |

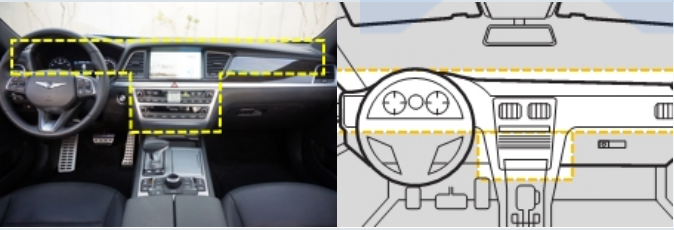
크래시패드

진단결과 ✓ 양호

| | 항목 설명 | 1열 앞 계기판과 각종 제어장치, 보관함, 기타 부속물로 구성되어 있는 부분 |
| | 진단 설명 | 스크래치, 균열 등의 표면 손상 및 교환 여부 점검 |

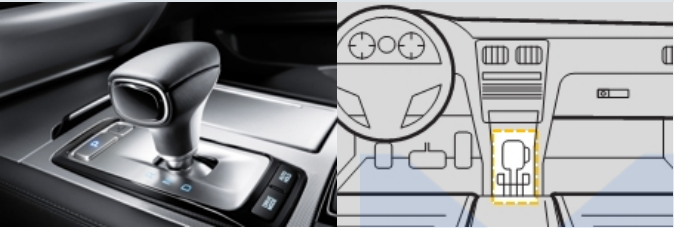
| 자동변속기 작동 상태(공회전) | | 진단결과 <span>양호</span> | |

| | 항목 설명 | 변속레버 각 단별 작동이 원활한지 확인하는 것을 말함 | |
| | 진단 설명 | 작동 상태, 작동 소음 및 진동 정도와 장치의 손상, 교환 여부 점검 | |

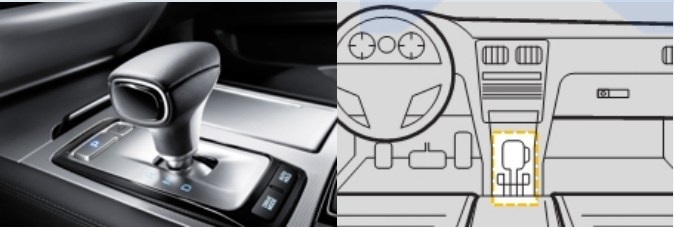
| 자동변속기 (A/T) | | 진단결과 <span>양호</span> | |

| | 항목 설명 | 운전자의 조작에 의하지 않고 자동적으로 기어비가 선택되어 달리는 속도에 따라 기어가 자동으로 조작되는 변속기 | |
| | 진단 설명 | 변속기내 주요 센서들에 이상여부 모니터링 결과 확인 | |
