193호6411

신형쏘렌토(MQ4) 2.5 가솔린 4WD 시그니처

점검일 : 2026-10-14

## 리본카 차량 품질 점검 결과

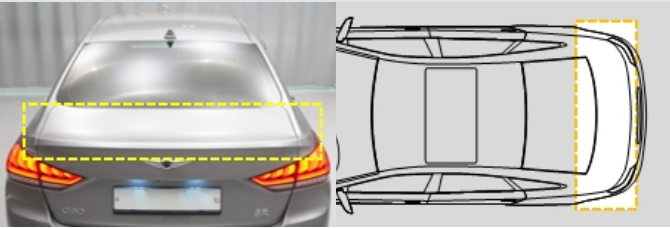
| 트렁크 | | 진단결과 <span>☑</span> 양호 | |
| | 항목 설명 | 차량 뒷부분에 물건을 보관할 수 있는 적재공간을 덮고 있는 패널 | |
| | 진단 설명 | 스크래치(도장 벗겨짐 포함), 찌그러짐 등의 손상 및 연결 부위 벌어짐, 다른 부위와 색상 차이, 교환 여부 점검 | |

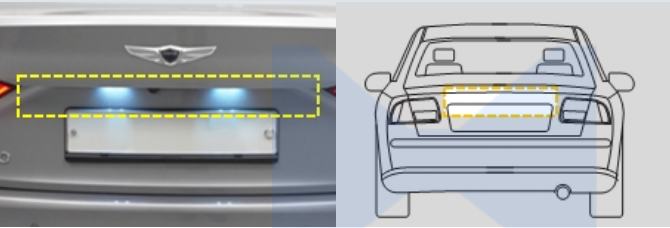
| 뒤 번호판 램프 | | 진단결과 <span>☑</span> 양호 | |
| | 항목 설명 | 자동차 뒷면에 설치된 번호판을 야간 식별이 가능하도록 조명하는 등 | |
| | 진단 설명 | 스크래치, 균열 등의 표면 손상 및 전구 점등 상태 점검 | |

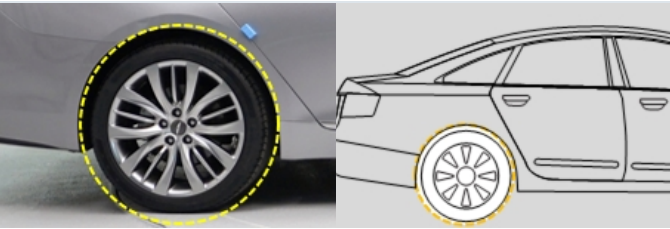
| 조수석 뒤 타이어 | | 진단결과 <span>☑</span> 양호 | |
| | 항목 설명 | 자동차 조수석 뒷바퀴 바깥 둘레에 끼워져 있는 고무 | |
| | 진단 설명 | 타이어 공기압과 마모 정도 점검 ※ 정상 기준 : 트레드 수치 3.2 mm 이상 | |

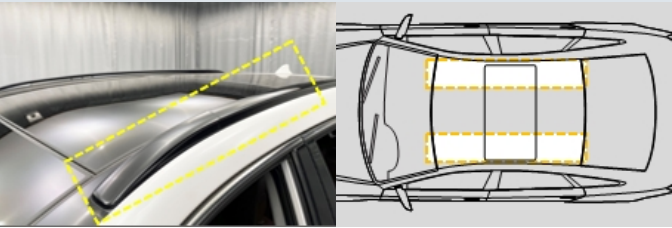
| 루프랙 | | 진단결과 <span>☑</span> 양호 | |
| | 항목 설명 | 차량의 지붕에 짐을 싣거나 고정용도로 사용하기 위해 세로로 설치된 2개의 봉 | |
| | 진단 설명 | 스크래치, 균열 등의 표면 손상 및 교환 여부 점검 | |

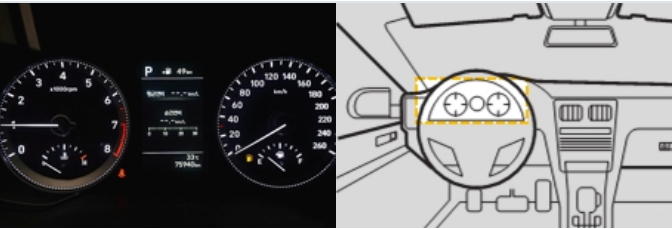
| 계기판 | | 진단결과 <span>☑</span> 양호 | |
| | 항목 설명 | 자동차의 운전에 필요로 하는 정보를 표시해 주는 부분 | |
| | 진단 설명 | 계기판 불법 교체여부 점검 | |
