138보7050

더 올뉴G80 가솔린 2.5 AWD 기본형

점검일 : 2026-10-06

## 리본카 차량 품질 점검 결과

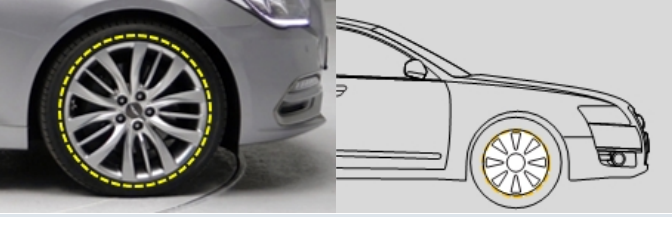
조수석 앞 휠

진단결과 고지항목 (생활 스크래치 있으나 사용상 이상 없습니다.)

| | 항목 설명 | 조수석 앞쪽 바퀴에서 타이어를 제외한 부분 |
| | 진단 설명 | 스크래치, 깨짐(찍힘 포함), 찌그러짐 등의 손상 여부 점검 |
