233라2029

디 올뉴스포티지 하이브리드 1.6 HEV 노블레스

점검일 : 2026-10-02

## 리본카 차량 품질 점검 결과

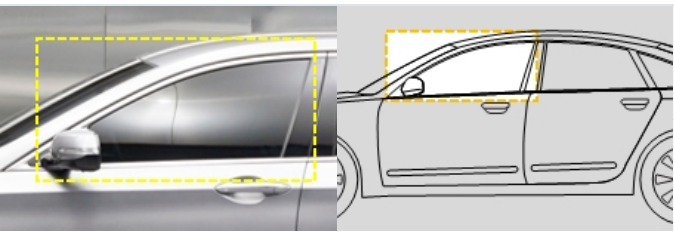
운전석 앞 도어 유리

진단결과 양호

| | 항목 설명 | 운전석 앞 도어에 부착되어 있는 유리 |
| | 진단 설명 | 스크래치 균열 등의 표면 손상 및 개폐기능 작동 여부 점검 |

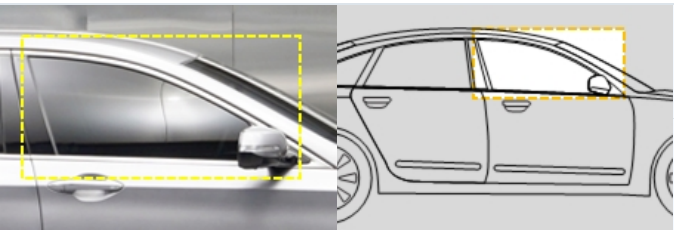
조수석 앞 도어 유리

진단결과 양호

| | 항목 설명 | 조수석 앞 도어에 부착되어 있는 유리 |
| | 진단 설명 | 스크래치 균열 등의 표면 손상 및 개폐기능 작동 여부 점검 |

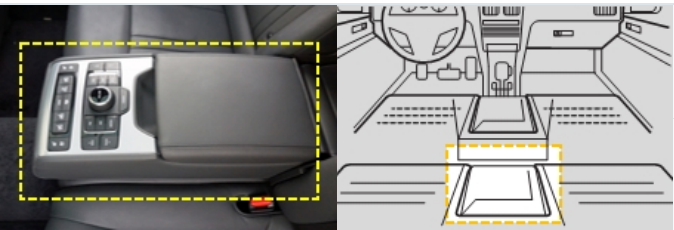
후석 암레스트

진단결과 ✓ 양호

| | 항목 설명 | 뒷좌석 승객의 팔을 올려놓을 수 있도록 한 장치 |
| | 진단 설명 | 스크래치, 균열 등의 표면 손상 및 개폐기능 작동 여부 점검 |

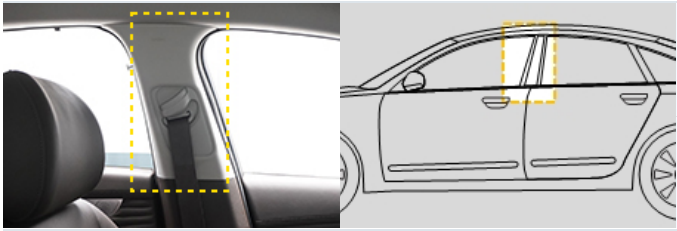
운전석 B 필러(실내)

진단결과 ✓ 양호

| 항목 설명 | 운전석 B 필러 실내 내부 커버 |
| 진단 설명 | 손상, 오염도 확인 및 점검 |
