02마0934

미니 컨트리맨(2세대) 2.0 D ALL4 하이트림

점검일 : 2026-10-14

## 리본카 차량 품질 점검 결과

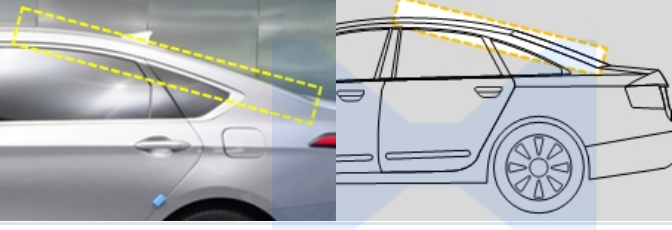
운전석 C 필러(외부) 진단결과 고지항목 (스크래치가 있습니다.)

| | 항목 설명 | 운전석 차체와 지붕을 연결하는 기둥으로 리어 도어와 리어 윈도우 중간에 있어 리어 필러라고도 함 |

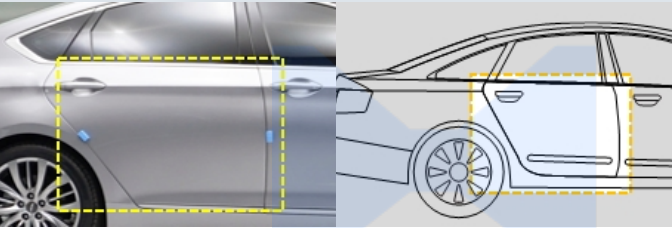
| 조수석 뒤 도어(외부) | | 진단결과 <span>고지항목</span> (스크래치가 있습니다.) | |

| | 항목 설명 | 조수석 뒷자리로 승하차할 수 있는 차 문을 통칭하며, 용어적 의미로는 조수석 뒤쪽 차체 바깥 아웃 패널과 안쪽 이너 패널을 합쳐서 창유리를 둘러싼 틀로 조합된 구조 | |
