223조6887

더 뉴기아 레이 1.0 가솔린 프레스티지

점검일 : 2026-10-12

## 리본카 차량 품질 점검 결과

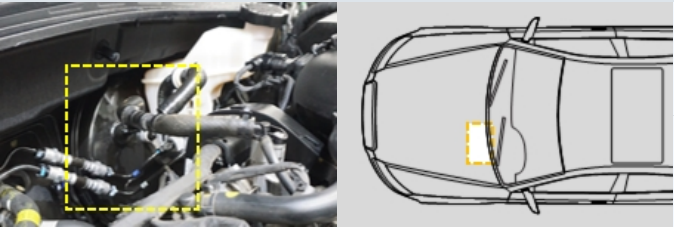
배력 장치 상태

진단결과 ☒ 양호

| | 항목 설명 | 운전자의 페달 압력을 배가 시켜주는 장치에 대한 상태 확인을 말함 |
| | 진단 설명 | 작동 여부 및 작동시 소음, 손상 및 교환 여부 점검 |

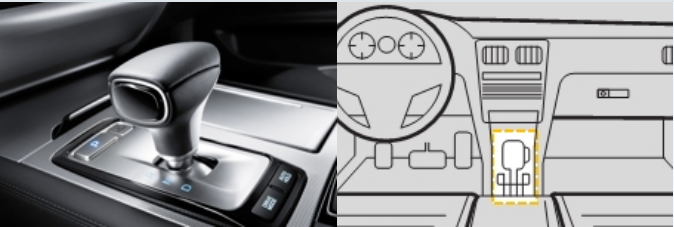
자동변속기 작동 상태(공회전)

진단결과 ☒ 양호

| | 항목 설명 | 변속레버 각 단별 작동이 원활한지 확인하는 것을 말함 |
| | 진단 설명 | 작동 상태, 작동 소음 및 진동 정도와 장치의 손상, 교환 여부 점검 |
